**KOMPLEXNÍ DIAGNOSTIKA OBJEKTU RODINNÉHO
DOMU**

COMPLEX DIAGNOSTICS OF THE FAMILY HOUSE

DIPLOMOVÁ PRÁCE

Bc. Jana Tomanová

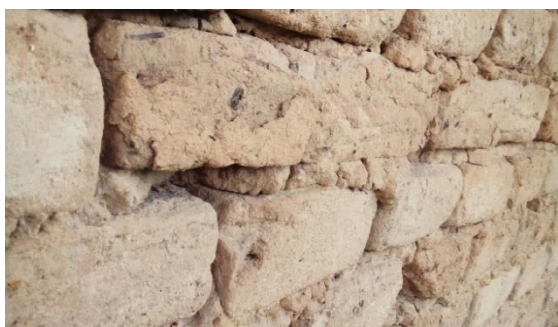
Pečlivé vyplnění spár maltou má podstatný vliv na rovnoměrné rozdělení tlaků od jednotlivých prvků. Nerovnoměrné rozložení malty (Obr. 17, Obr. 18) vede ke vzniku dutin a rozdílné tloušťce ložné spáry, přičemž v jednotlivých prvcích vznikají podružné ohybové momenty. V místě styku cihel bez náležité vrstvy malty vznikají velká místní napětí, která vedou k tvorbě trhlin kvůli nízké tahové pevnosti hliněné malty. Nadbytečná tloušťka ložných spár rovněž snižuje únosnost zdiva.

Obr. 17 Nerovnoměrné rozložení malty

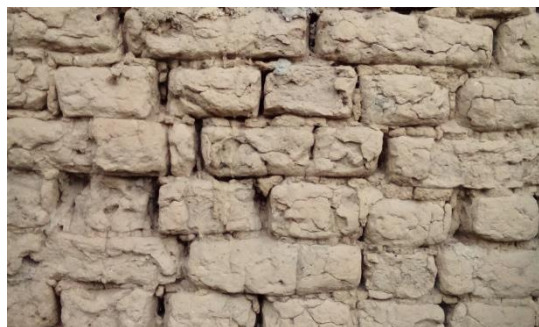
Obr. 18 Nevyplněné spáry maltou

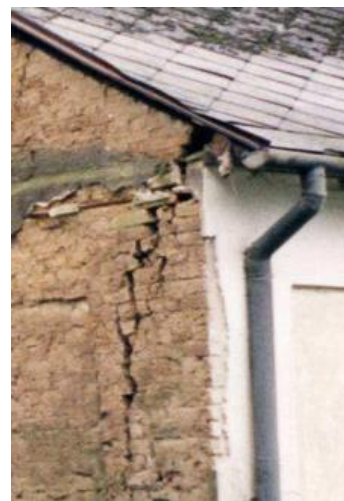
Obr. 19 Nevhodný návrh – objekt není vodorovně ztužen

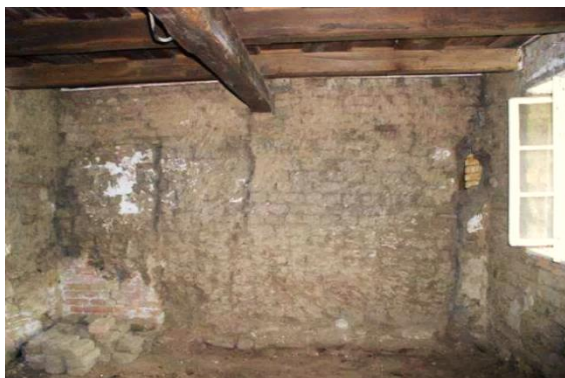
Obr. 20 Bodové zatížení – většinou se objevuje nedostatečné osazení nosného prvku a absence roznášecí plochy

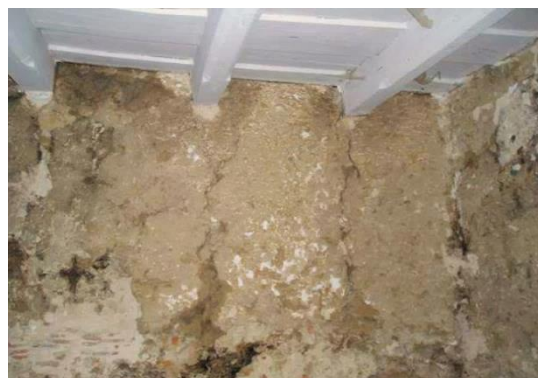
Obr. 21 Bodové zatížení – absence roznášecí plochy pod průvlakem

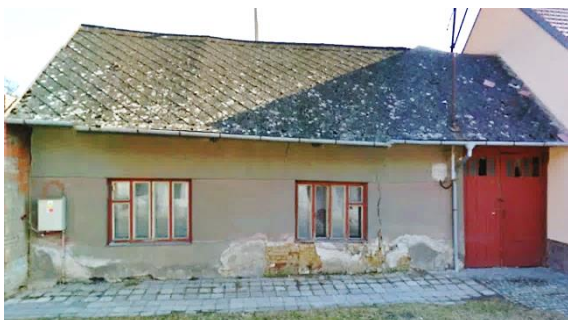
Obr. 22 Působení zemní vlhkosti a odstříkující vody

Odstříkující voda – je voda srážková, s kterou se nejčastěji setkáváme ve spodní části soklového zdiva (Obr. 22). V tomto místě je konstrukce obzvlášť zatěžovaná odstříkující vodou a při nevhodném spádovém terénu i vodou přitékající z okolí

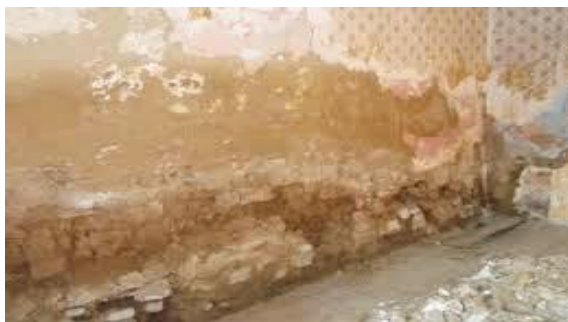
Obr. 23 Narušení zdiva zemní vlhkostí

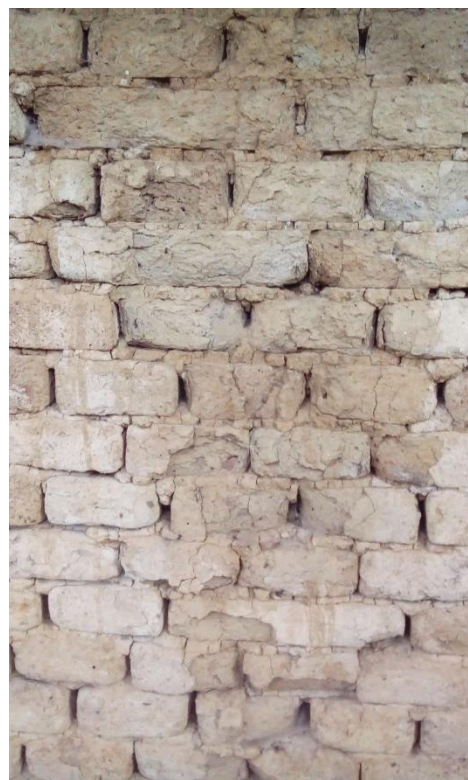
Obr. 24 Narušení zdiva zatékající dešťovou vodou ze střechy

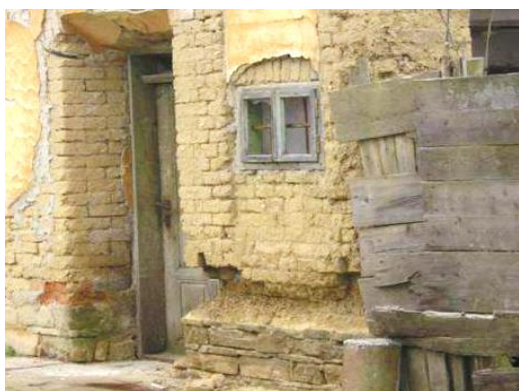
Stojatá voda – se shromažďuje okolo stavby například při tání sněhu na jaře a při přívalových deštích a povodních. Přítomnost vody, která na konstrukci působí delší dobu, mění konzistenci zdiva na kašovitou. Nasáknuté hliněné zdivo má menší pevnost a tím dochází k odpadávání vrstev hlíny (Obr. 25). Voda prosakuje do vnitřních vrstev, a to může zapříčinit zřícení konstrukce (Obr. 26).

Obr. 25 Oslabení konstrukce zdiva při povodních

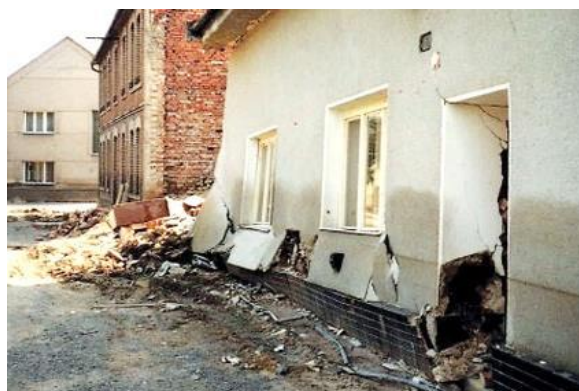
Obr. 26 Porušení zdiva při povodních

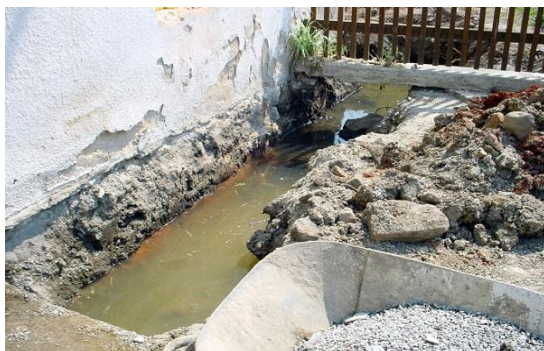
Obr. 27 Vysoká hladina podzemní vody kolem objektu a pod ním

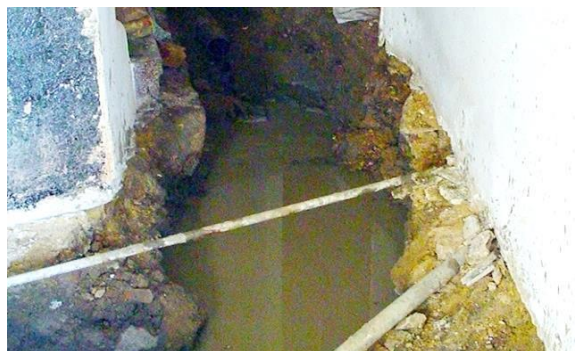
Obr. 28 Porušení základů způsobené vysokou hladinou podzemní vody

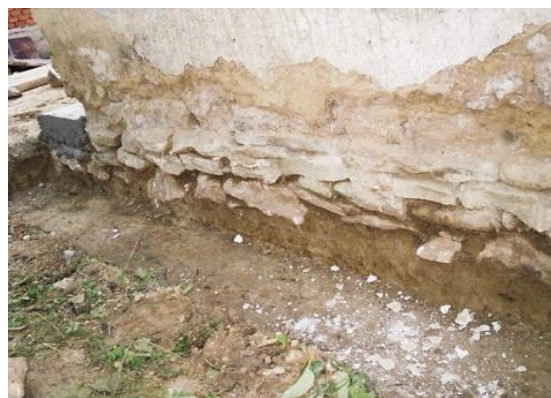
Při mělkém založení objektu (Obr. 29, Obr. 30) nastává promrzání základové půdy, proto musí být základová spára v nezámrné hloubce. V zámrné hloubce se voda při nízkých teplotách mění na led, zvětšuje svůj objem a nadzvedává základy. Při rozmrznutí základy opět poklesnou. Deformace základů má dopad na celou konstrukci stavby, která se většinou potrhá.

Obr. 30 Nedostatečná hloubka základové spáry

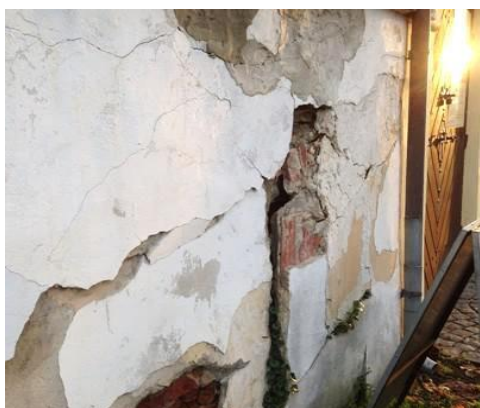
*Obr. 31 Porušení zdi vlivem
zvýšené vlhkosti zeminy*

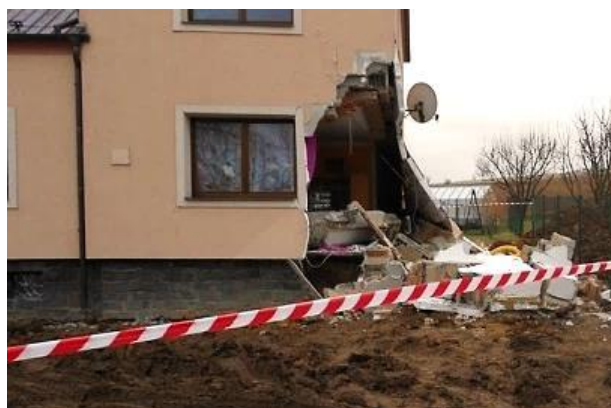
*Obr. 32 Zřícení rohu domu po
vydatných deštích*

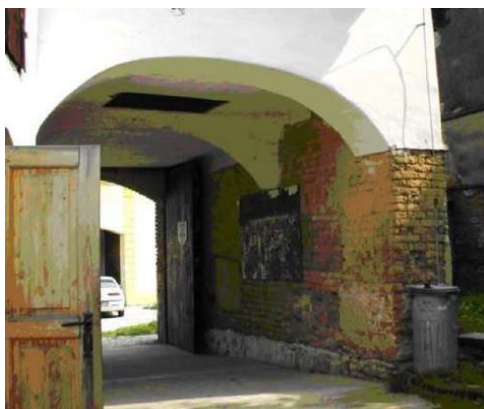
*Obr. 33 Nevhodný zásah člověka –
vybourání opěrné konstrukce,
která přenášela vodorovné
zatížení klenby*

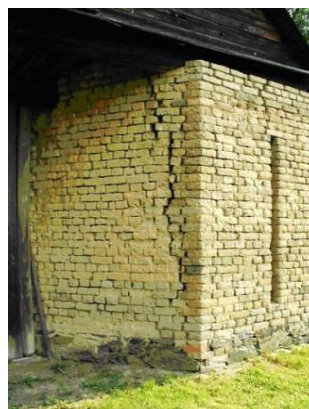
*Obr. 34 Trhliny vyvolané
kroucením vodorovného
trámu*

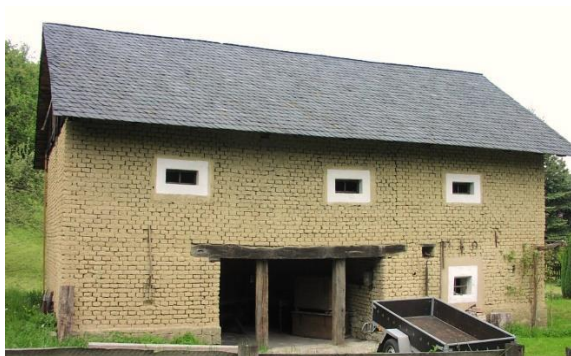
Obr. 35 Nadměrný průhyb překladu

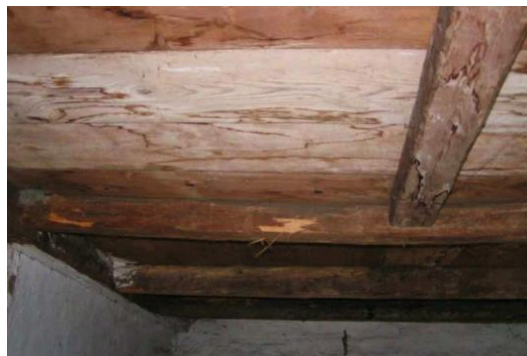
*Obr. 36 Přetížení nosného trámu –
nadměrný průhyb*

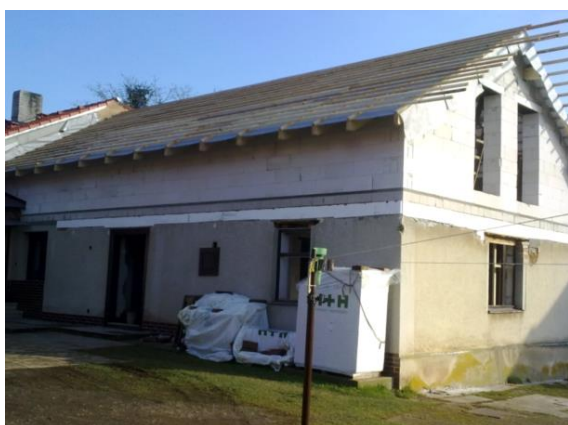
Obr. 37 Nevhodná nástavba – provedená na nepáleném zdivu

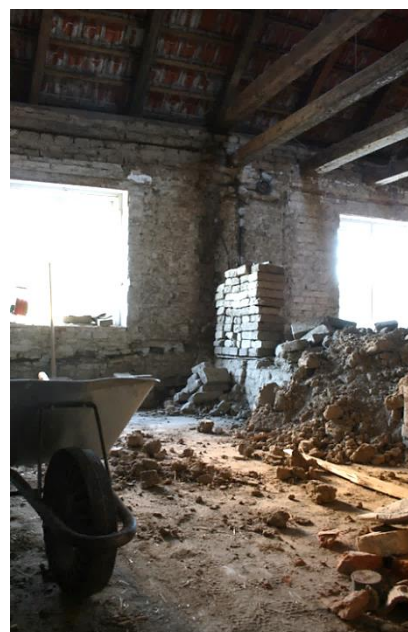
V současnosti se především kladou požadavky na uvolnění a zvětšení užitného prostoru, a proto se často bezhlavě bourají veškeré vnitřní zdi (Obr. 38), což má negativní dopad na celou konstrukci. Zdi mají za úkol spolu s dřevěnými stropy zajistit tuhost objektu (Obr. 39), která je v dnešní době zajištěna pomocí věnce, ale ten u starších objektů chybí. Řešením není ani dostatečně nadimenzovaný průvlak uložený na zbytku stěny, jelikož tímto řešením docílíme pouze zvětšení prostoru, ale neřeší nám to problémy se zajištěním dostatečné tuhosti objektu.

Obr. 38 Zbourání vnitřní hliněné stěny

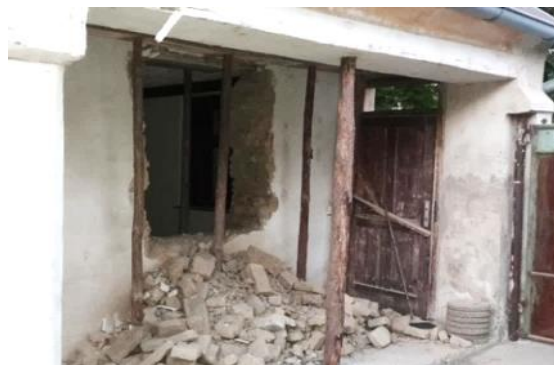
Přesunování, zvětšování a vytváření dalších nových okenních a dveřních otvorů oslabuje stěny (Obr. 40), stejně jako použití jiného stavebního materiálu než hliněného. Zvláště nevhodné je provádění nástaveb z cihel plných pálených bez předchozího statického ověření hliněných stěn a základů.

*Obr. 40 Vybourání nového okenního
otvoru – oslabení stěny*

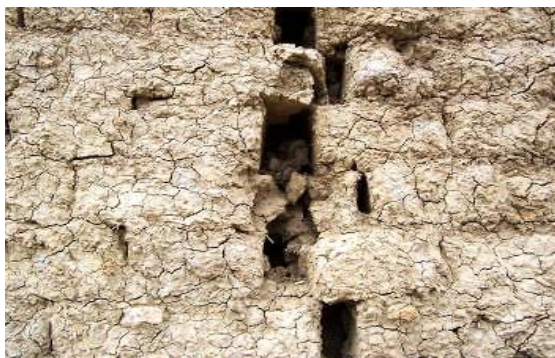
Obr. 44 Porušení hliněného zdiva trhlinou

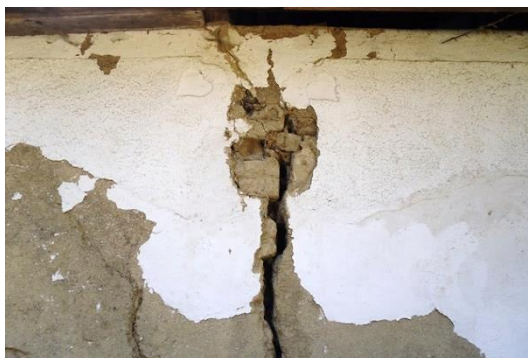
Obr. 45 Trhlina v hliněném zdivu

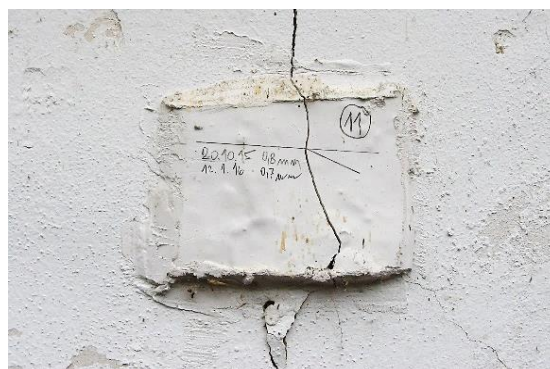
Obr. 52 Aktivní trhlina – porušení sádrové desky

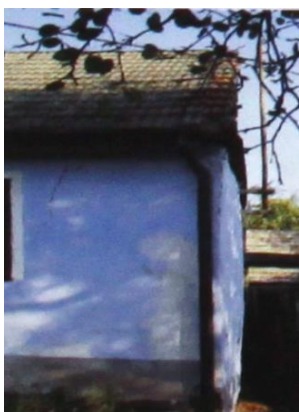
*Obr. 56 Deformace
hliněné štítové stěny*

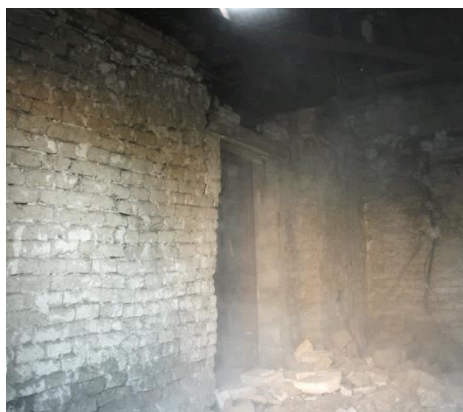
*Obr. 57 Deformace
vnitřní stěny*

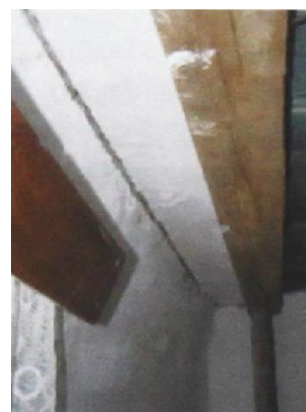
Obr. 58 Odtržení stěny

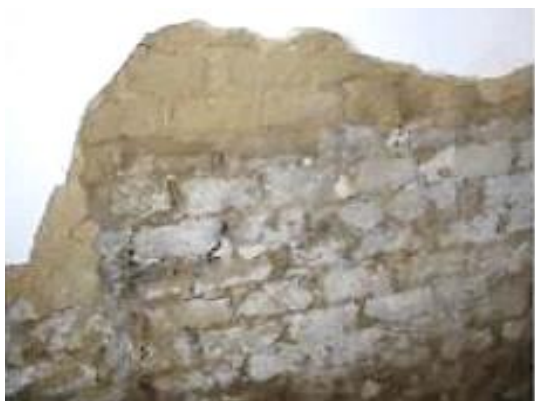
solí (Obr. 59) v důsledku hydratace rozpustných anorganických sloučenin. V materiálu vznikají vysoké tlaky, které působí na strukturu hliněného staviva vlivem cyklického procesu krystalizace a opětovného rozpouštění solí, jejímž následkem dochází k odpadávání hliněného materiálu stěny.

Obr. 59 Výkvěty solí na hliněné zdi

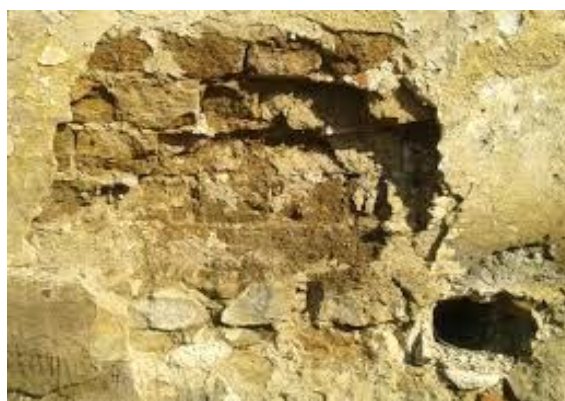
K dalším příčinám plošného úbytku zdiva patří povětrnostní vlivy (Obr. 60), které rozrušují zdivo formou eroze jeho povrchu.

Obr. 60 Úbytek materiálů způsobený povětrnostními vlivy a nedostatečnou údržbou

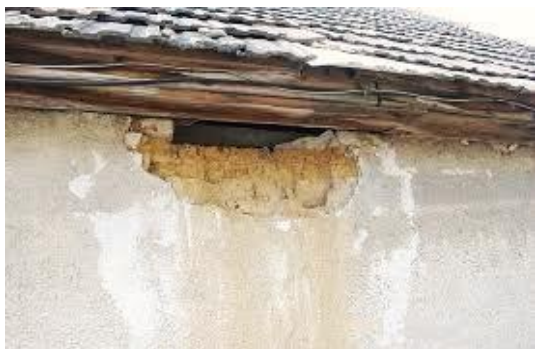
Obr. 61 Vymývání hliněného materiálu dešťovou vodou – špatná údržba

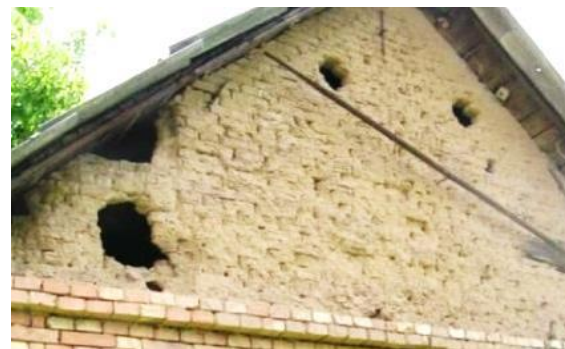
Obr. 62 Následek špatné údržby objektu

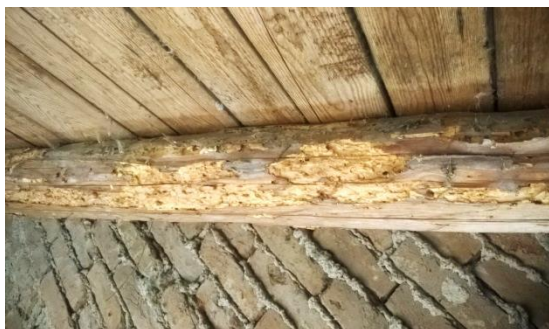
Obr. 63 Napadení dřevěné konstrukce dřevokazným hmyzem

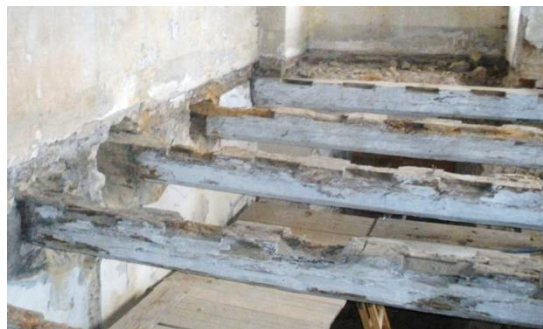
Obr. 64 Napadení dřevěných trámů dřevokazným hmyzem

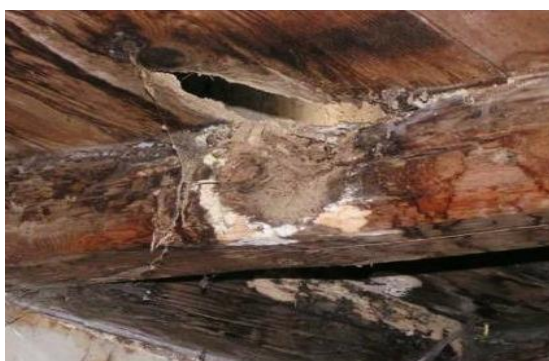
Obr. 65 Dlouhodobá vlhkost, dřevěná konstrukce je napadena houbami a plísněmi

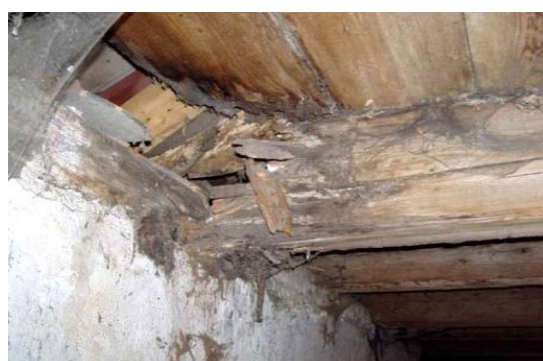
Obr. 66 Porušení trámu dlouhodobým působením vlhkosti

Při průzkumu se musíme prvně zaměřit na kritická místa konstrukce. Největší problém dřevěných stropních konstrukcí je v místě uložení dřevěného trámu do zdiva, zhlaví trámu, kde hrozí nebezpečí hniloby, trouchnivění a výskyt dřevokazných hub (Obr. 66). Tento problém zejména nastává při použití nezdravého a vlhkého zdiva a při nedodržení zásad pro “volné” uložení zhlaví trámů s vyloučeným přímým stykem se zdivem (Obr. 89). Z tohoto důvodu je důležité věnovat zvýšenou pozornost všem trámům, u kterých může dojít ke zvýšení vlhkosti, např. v místě styku se zdí, v místech izolačních rozvodů a odpadů, v oblasti kondenzačních zón apod. Kondenzační zóna vzniká především v místech, kde jsou osazeny trámové kleště. Důvodem je kondenzace vodní páry na chladném povrchu trámových kleští v zimním období. Zkondenzovaná pára způsobuje korozi oceli a zvýšení vlhkosti ve zhlaví trámu, která přispívá k hnilobě, výskytu dřevokazných hub nebo dřevokazného hmyzu.

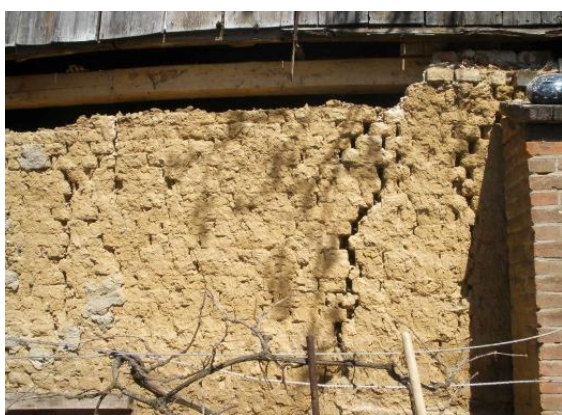
Poruchy závažné – ze statického a funkčního hlediska žádají včasný a odborný sanační zásah (Obr. 67).

Obr. 67 Staticky závažná porucha

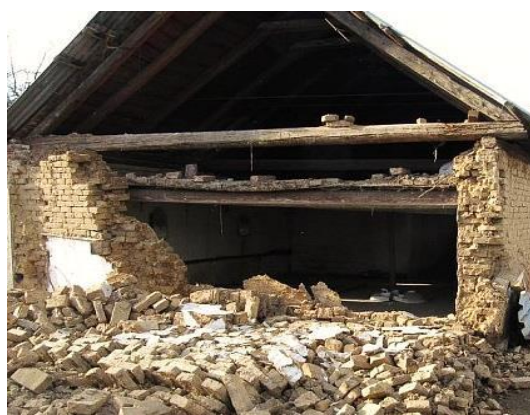
Poruchy havarijní – velmi vážné, vyžadují okamžitý zásah, který je základní podmínkou pro zachování konstrukce (Obr. 68). Nejdůležitější při havarijních poruchách je záchrana lidských životů. Následně se musí zvážit, jestli daný objekt staticky zajistit, nebo zbořit a postavit nový. Hlavní roli v rozhodování hraje ekonomická stránka věci.

Obr. 68 Zřícení konstrukce vlivem havarijní poruchy

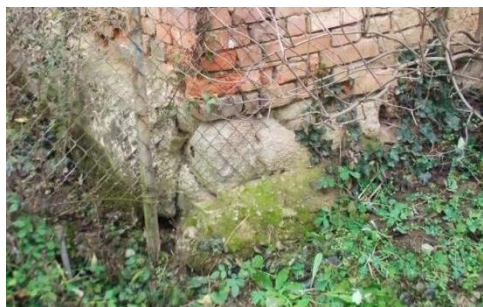
Obě části objektu jsou založeny na základových pasech, které přenáší zatížení do podloží. Základové pasy jsou pravděpodobně z kamene kladeného do hliněného lože a jejich šířka je závislá na tloušťce stěny, která je nad základem. Soklové zdivo z kamene navazuje na kamenné základy (Obr. 150).

Obr. 150 Kamenné soklové zdivo

Pro přesnější řešení základů by se musela provést kopaná sonda, ze které bychom zjistili jejich přesný stav. Podrobný průzkum zahrnuje také geotechnický průzkum a ověření hydrogeologických podmínek. Základová spára s velkou pravděpodobností nebude zasahovat do zámrzne hloubky. Stejně tak se předpokládá, že není použita izolace proti zemní vlhkosti. Proto při rekonstrukci objektu se musí minimálně počítat s těmito sanačními opravami základových konstrukcí.

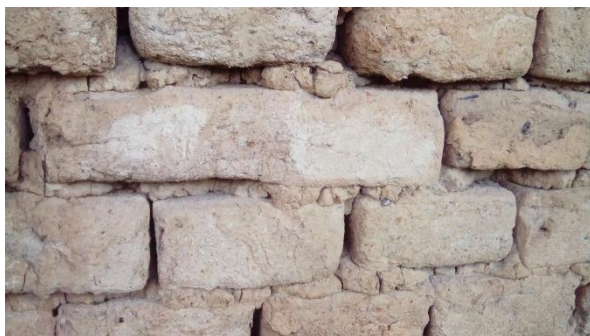
Styčné a ložné spáry nejsou zcela vyplněny hliněnou maltou. Pevnost hliněné malty odhadujeme okolo 0,2 MPa. Hliněné zdivo je z vnější i vnitřní strany omítnuto cementovou omítkou, kromě koupelny a kuchyně, kde je část obložena keramickým obkladem.

*Obr. 151 Detail nepálených cihel
s hliněnou maltou*

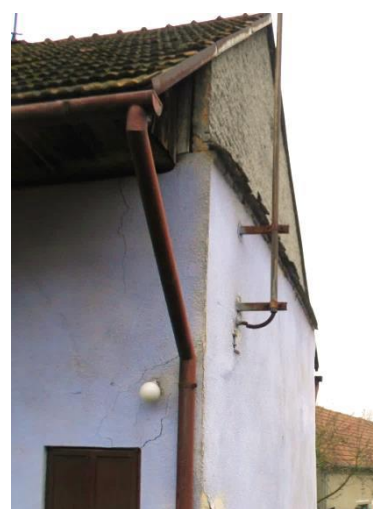
Nakonec je potřeba upozornit na nadměrné deformace přední štítové stěny, které jsou způsobené nevhodným zakotvením stožáru pro elektro přípojku (Obr. 159).

Obr. 159 Nadměrné deformace štítové stěny

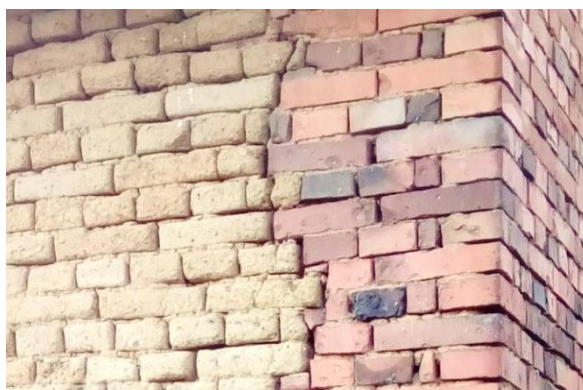
Zdivo je vyzděno polokřížovou vazbou. Zásady vazby zdiva jsou převážně dodrženy, avšak možné neprovázání cihel se nachází u rohů objektu a v místech napojení nepálených cihel na cihly pálené (Obr. 162). Styčné a ložné spáry jsou částečně vyplněny hliněnou maltou, která má obdobné složení jako hliněné cihly. Překlady nad vraty tvoří dřevěné fošny (Obr. 163), které mají za úkol přenést zatížení ze střechy a zdiva nad překladem do přilehlých zdí vedle otvoru. Dále mezi svislé konstrukce patří štít, který je proveden z dřevěných prken.

Obr. 162 Neprovázané zdivo - v místě napojení nepálených cihel na cihly pálené

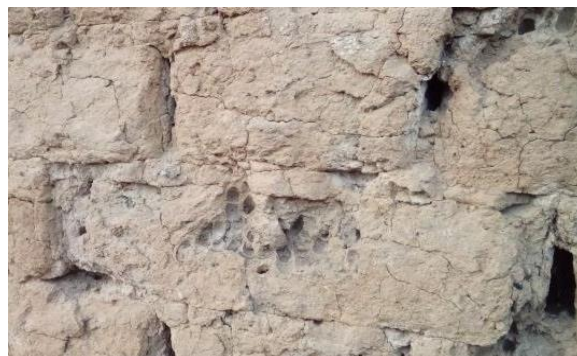
Ve velké míře jsou svislé konstrukce porušeny vnějšími vlivy a to především z vnější strany (Obr. 164, Obr. 165). Zdivo není nijak chráněno před klimatickými vlivy, z tohoto důvodu je stav cihel i malty velice špatný. Hliněná malta je na povrchu dost zvětralá nebo vypadaná a obdobně jsou na tom i nepálené cihly. V některých částech hliněné konstrukce došlo účinkem klimatických vlivů k úbytku objemu zdiva (Obr. 166,

Obr. 165 Rozrušené zdivo – napadené nálety včel

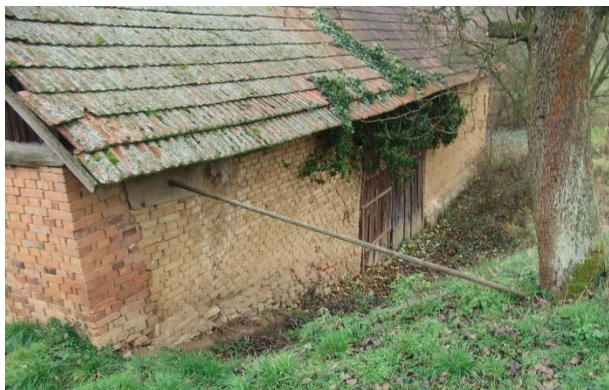
Ze statického hlediska je v nejhorším stavu severní stěna, u které došlo k jejímu vyboulení. Vyboulení stěny vzniklo vlivem tlakového zatížení, které vzrostlo až do ztráty stability stěny. V tomto případě k vyboulení stěny přispěly i vodorovné účinky od krovu a její špatný stav. Stěna je značně rozrušená vodou z poškozené střešní krytiny a působením klimatických vlivů.

Jak můžeme vidět na obr. 168 a obr. 169, stěna je provizorně zajištěna podpěrou tvořenou ocelovou trubkou a dřevěnou deskou. Deska má za úkol zachytit silové účinky

v co největší ploše. Účinky jsou následně přeneseny pomocí ocelové trubky, která funguje jako rozpěra mezi stěnou a stromem.

Obr. 168 Provizorní zajištění boulené stěny

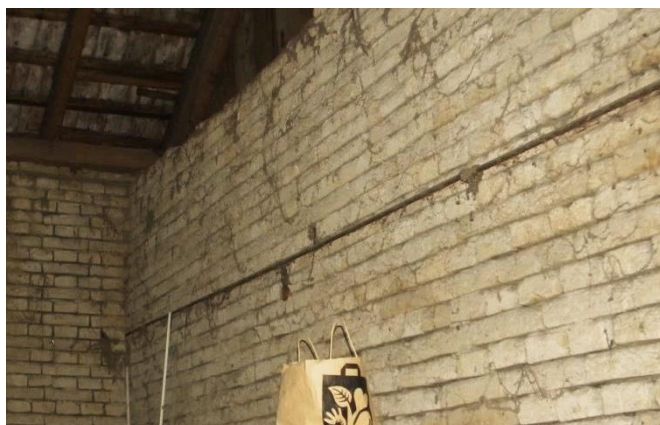
Na západní straně stodoly se nachází ocelové táhlo (Obr. 170, Obr. 171), které spíná objekt v příčném směru. Táhlo je tvořeno tyčí $\varnothing 20$ mm. Tyč je na obou koncích opatřena závitem a maticí. Kotvení táhla je pomocí ocelových pásků, které nám zajišťují roznos tlakových sil. Táhlo je vedeno při vnitřním lici západní stěny a přebírá horizontální zatížení, které je do svislých konstrukcí vnášeno prostřednictvím krovu.

Obr. 170 Vedení ocelového táhla uvnitř stodoly

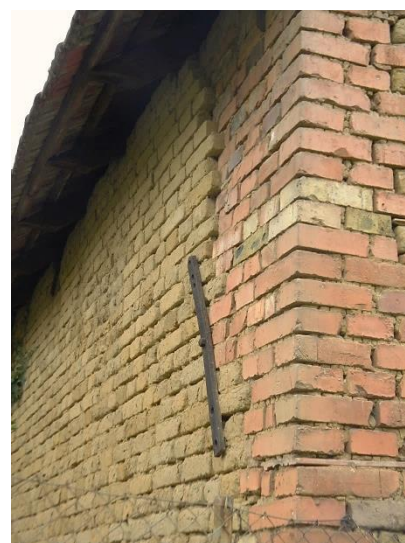
Obr. 171 Kotvení ocelového táhla

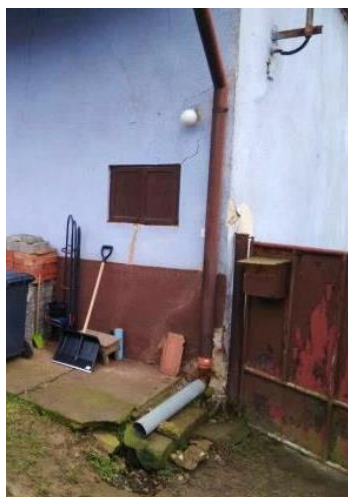
Dešťová voda ze sedlové střechy je z jedné části odvedena do kanalizace (Obr. 185) a z druhé části je vyvedena na nezpevněný terén vlastního pozemku (Obr. 186). Voda z pultové střechy vytéká do kameninového sudu, který je svým objemem, hlavně v zimním období, nedostatečný. V letních měsících se voda využívá k zalévání zahrádky, ale v zimním období se voda ze sudu nijak nevyužívá a přetéká na okolní terén (Obr. 187).

*Obr. 185 Odvod dešťové
vody do kanalizace*

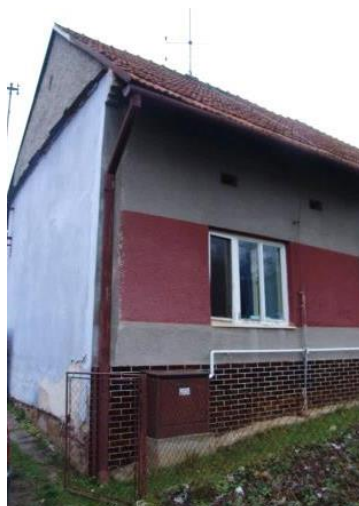
*Obr. 186 Odvod dešťové
vody ze sedlové střechy
na terén*

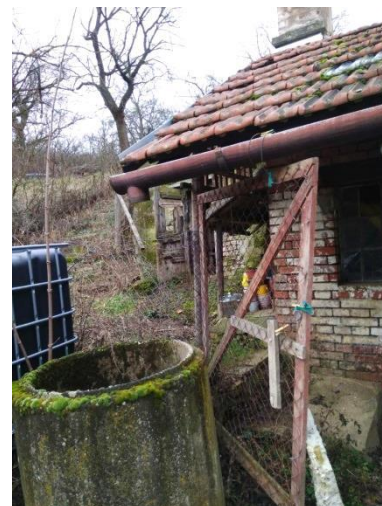
*Obr. 187 Odvod dešťové
vody z pultové střechy do
sudu*

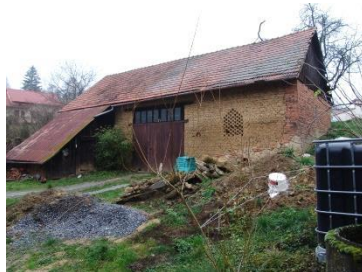
Odvod dešťové vody ze sedlové střechy stodoly není nijak řešen. Svod z jižní strany objektu (Obr. 189) je vyveden na nezpevněný terén vlastního pozemku kolem objektu,

kde se vsakuje do podloží nebo popřípadě stéká kolem objektu volně mírným spádem. Z druhé strany sedlové střechy voda volně stéká přímo ze střechy (Obr. 190), neboť chybí okapní žlab, který by vodu shromažďoval a následně odváděl.

*Obr. 189 Stodola –
jihovýchodní pohled*

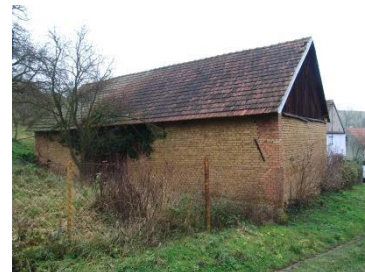
*Obr. 190 Stodola –
severozápadní pohled*

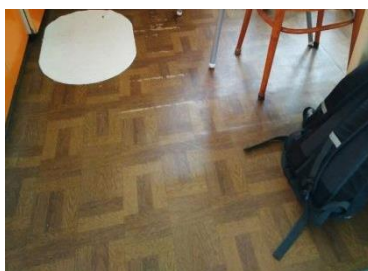
Samotné povrchy podlah jsou tvořeny dřevěnými palubkami (Obr. 191), keramickou nebo betonovou dlažbou. V kuchyni je nevhodně položeno PVC (Obr. 192), které tam již bylo při koupi objektu. Majitel si je vědom nevhodnosti PVC, ale zatím povrchovou vrstvu neodstranil z důvodu předpokládaných poruch v konstrukci podlahy. Nejen, že případné opravy zasáhnou do provozu objektu, ale také do finančních prostředků majitele.

*Obr. 192 Podlaha
v kuchyni*

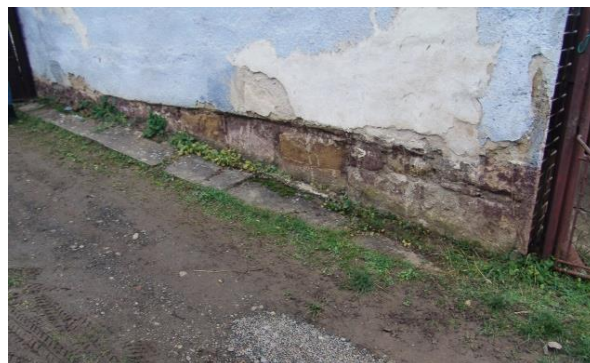
Obr. 195 Okapový chodník

Přístupová komunikace je tvořena betonovými deskami, které vedou podél severní stěny domu. Ke stodole vede příjezdová komunikace, která je provedena z betonových zatravnovacích tvárnic a zámkové dlažby (Obr. 194). Okapový chodník vedoucí od přední štítové stěny (Obr. 195) do půlky jižní stěny rodinného domu je vytvořený z betonových dlaždic šířky 200 mm. Okolo zbylé části domu a stodoly není žádná povrchová úprava.

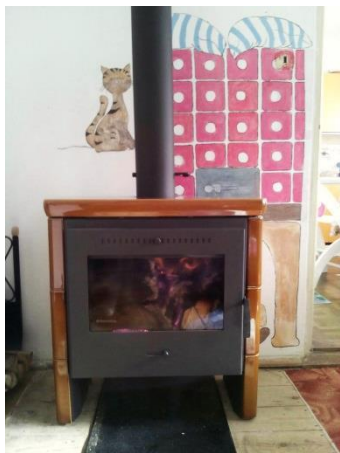
*Obr. 196 Krbová kamna k vytápění
objektu*

Vytápění obytné části zajišťují krbová kamna (Obr. 196), která jsou umístěna v pokoji. V kotelně je sice funkční kotel (Obr. 197), ale potrubí vedoucí k radiátorům je v některém místě poškozené. Při napuštění radiátorů se začne voda nepatrně ztrácet.

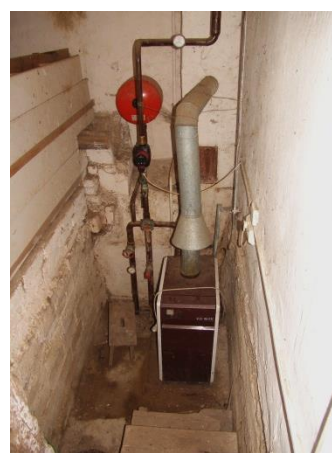
*Obr. 197 Kotel – umístěný v
kotelně*

Potrubí bylo podrobně prozkoumáno, kromě místa, kde potrubí vede konstrukcí podlahy. Z průzkumu je patrné, že poškozené potrubí se skrývá právě v podlaze. Konstrukce podlahy nejeví stopy vlhkosti, ale to může být zapříčiněné konstrukčními vrstvami podlahy, které jsou bez hydroizolační vrstvy vybudovány přímo na rostlý terén.

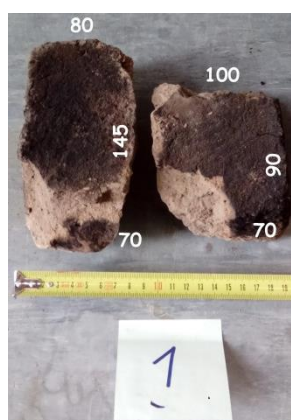
Obr. 200 Vzorek 1

Vzorek 1 (Obr. 200) – vzorek složený ze dvou částí byl vyjmut z konstrukce komína v rodinném domě. Obě části vzorku jsou viditelně porušené vlivem teplotních změn, které v komínovém tělese působí. Z tohoto důvodu byla potřeba zvýšená opatrnost při jejich odebírání z konstrukce, přepravě i následné úpravě na tělesa.

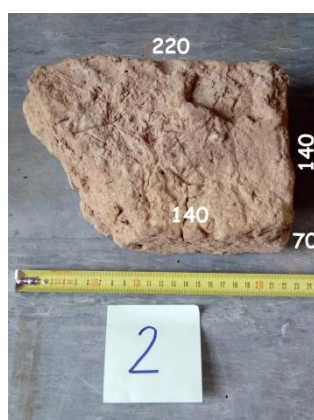
Obr. 201 Vzorek 2

Vzorek 2 (Obr. 201) – jedná se o vzorek, který byl odebraný z půdní nadezdívky rodinného domu. Vzorek je vizuálně v dobrém stavu. Před odebráním z konstrukce byl vzorek zatížený především od vlastní tíhy střechy a sněhu.

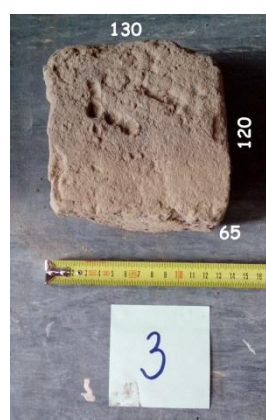
Obr. 202 Vzorek 3

Vzorek 3 (Obr. 202) – vzorek je odebrán z jižní stěny stodoly. Na vzorku můžeme vidět poškození od náletu včel v podobě třech dolíčků.

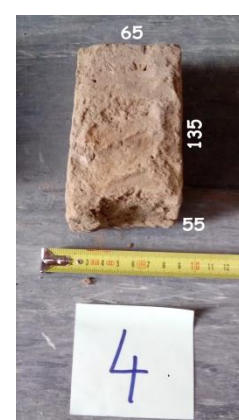
Obr. 203 Vzorek 4

Vzorek 4 (Obr. 203) – vzorek byl odebraný z ostění otvoru vrat vedoucích do zahrady. I přes větší zátěž, kterou ostění přebírá, byl vzorek na první pohled v dobrém stavu.

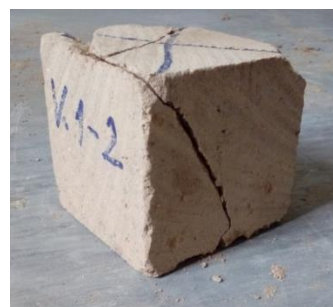
Obr. 206 Porušení zkušebního tělesa V. 1-2

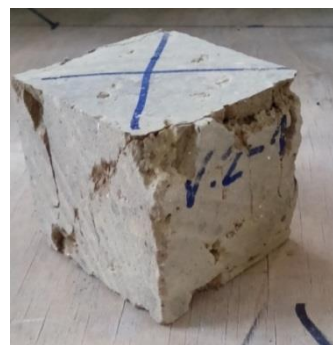
Obr. 207 Porušení zkušebního tělesa V. 2-1
